ŁÓDŹ,
MARZEC 2024

PROGRAM PRAC KONSERWATORSKICH
PARAFIA PW. WNIĘBOWZIĘCIA
NAJŚWIĘTSZEJ MARYI PANNY

Przedmiotem opracowania jest sporządzenie Programu Prac Konserwatorskich celem wykonania prac konserwatorskich w zakresie stolarki okiennej – przesłon okiennych na wieżach zlokalizowanych przy frontowej elewacji (zachodniej).

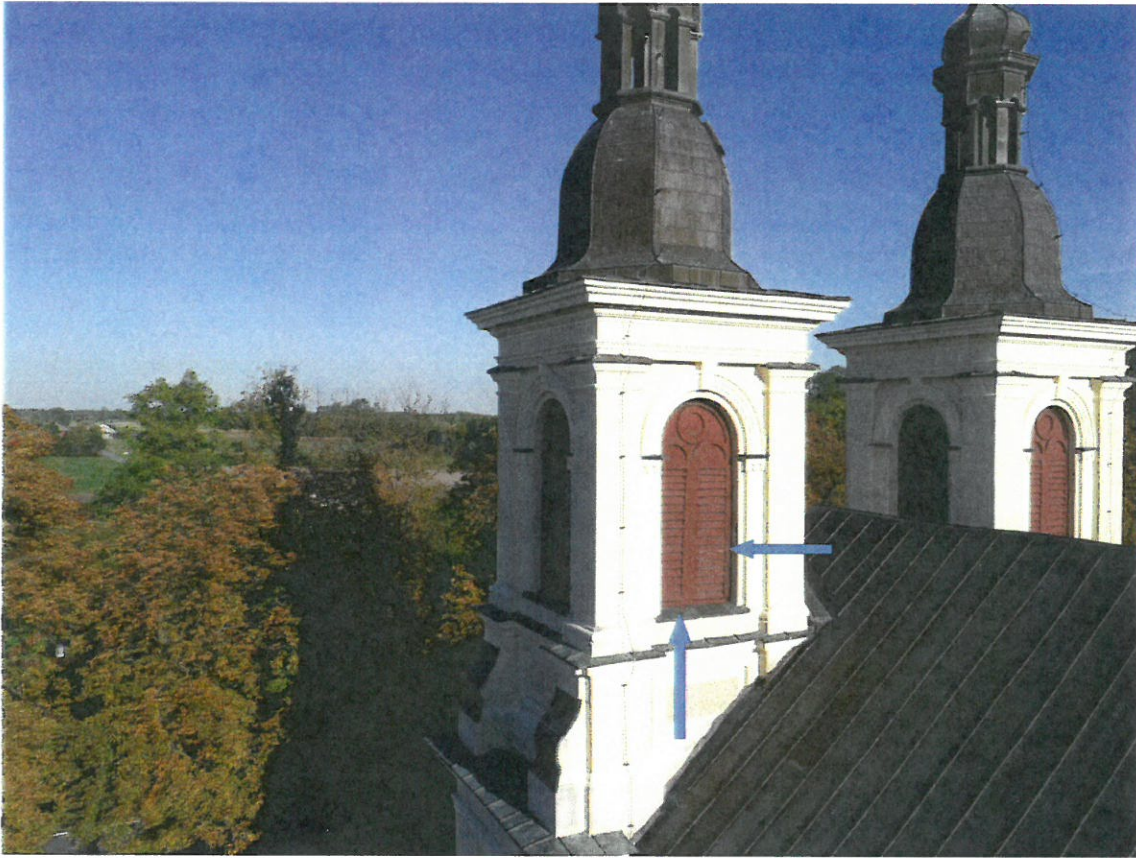
Fot. 1 Wieża południowo-zachodnia. Widoczne wypaczenie konstrukcji żaluzji od strony wschodniej.

Stolarka okienna zwłaszcza w wieżach kościoła uszkodzone mechanizmy otwierania żaluzji należy naprawić bądź wymienić na nowe. Jeśli budulec po demontażu okna okaże się niemożliwy do naprawy, odkształcone listwy oraz ościeżnice wymienić na nowe tożsame z istniejącymi.

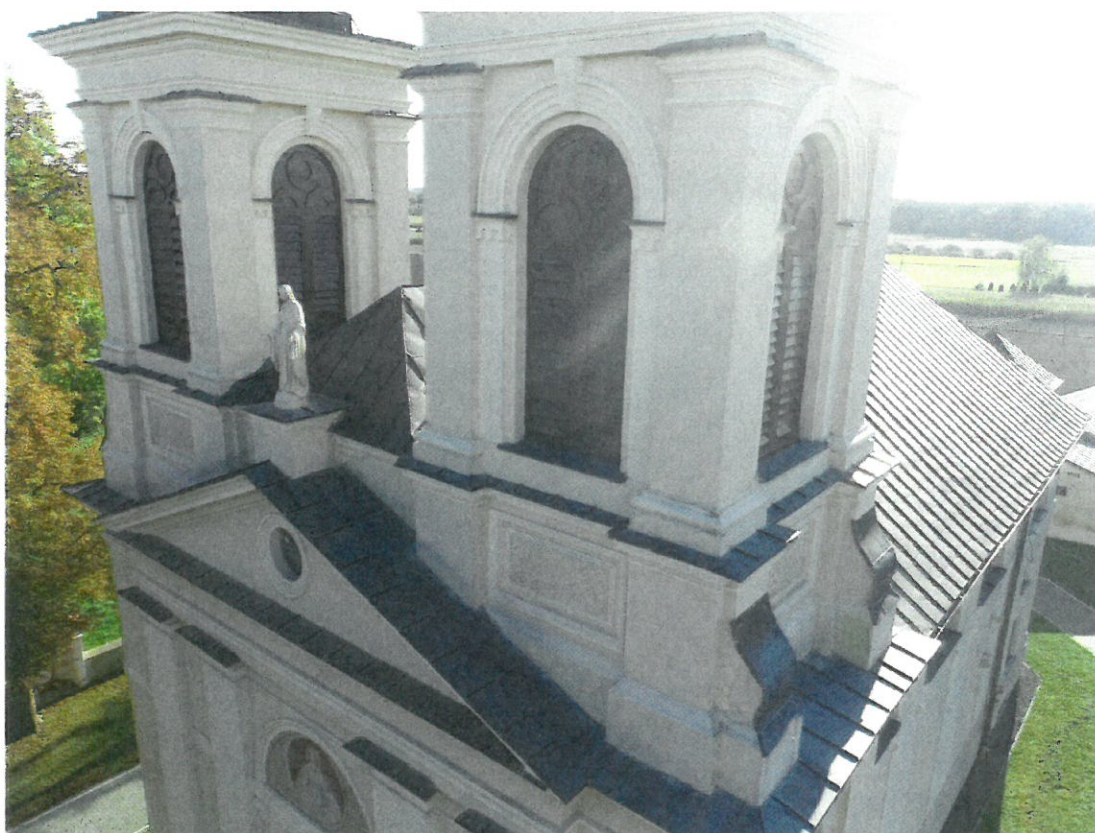
Fot.2 Elewacja zachodnia – widok na żaluzje od strony głównego wejścia do kościoła.

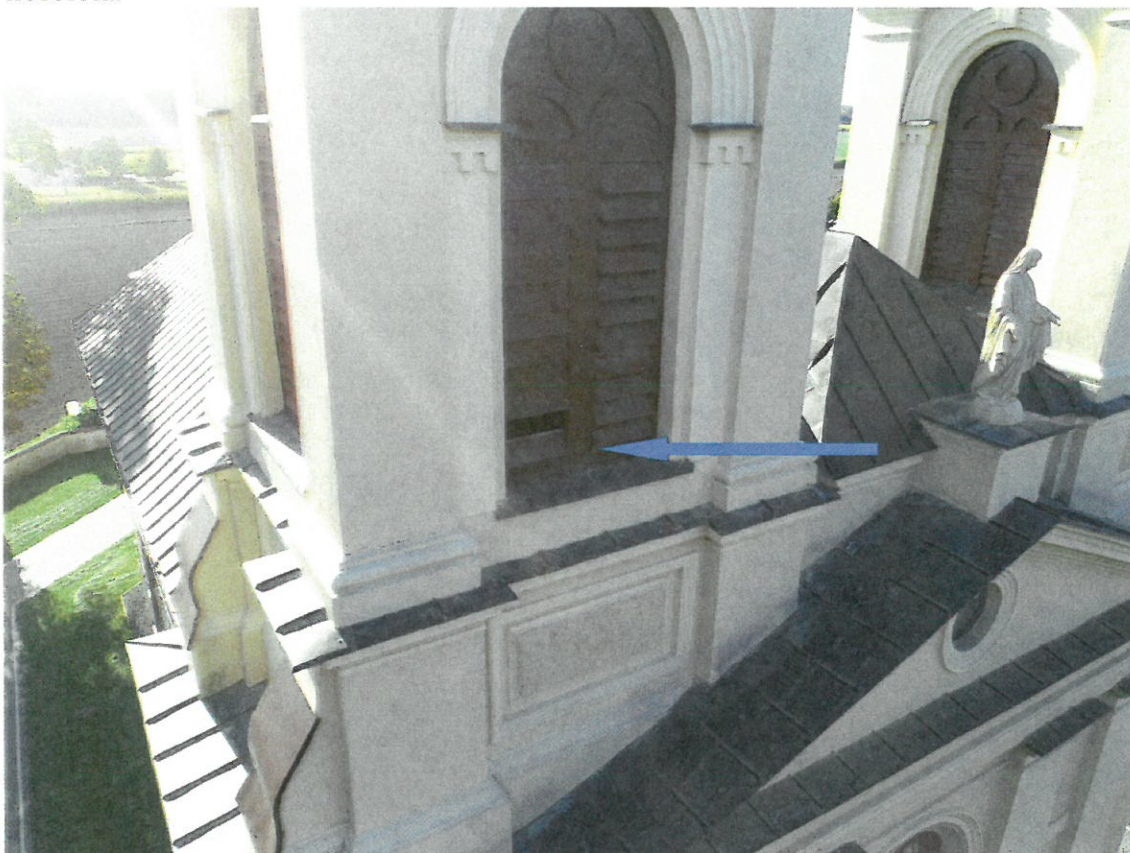
Fot. 3 Brak elementu -żaluzji od strony zachodniej.

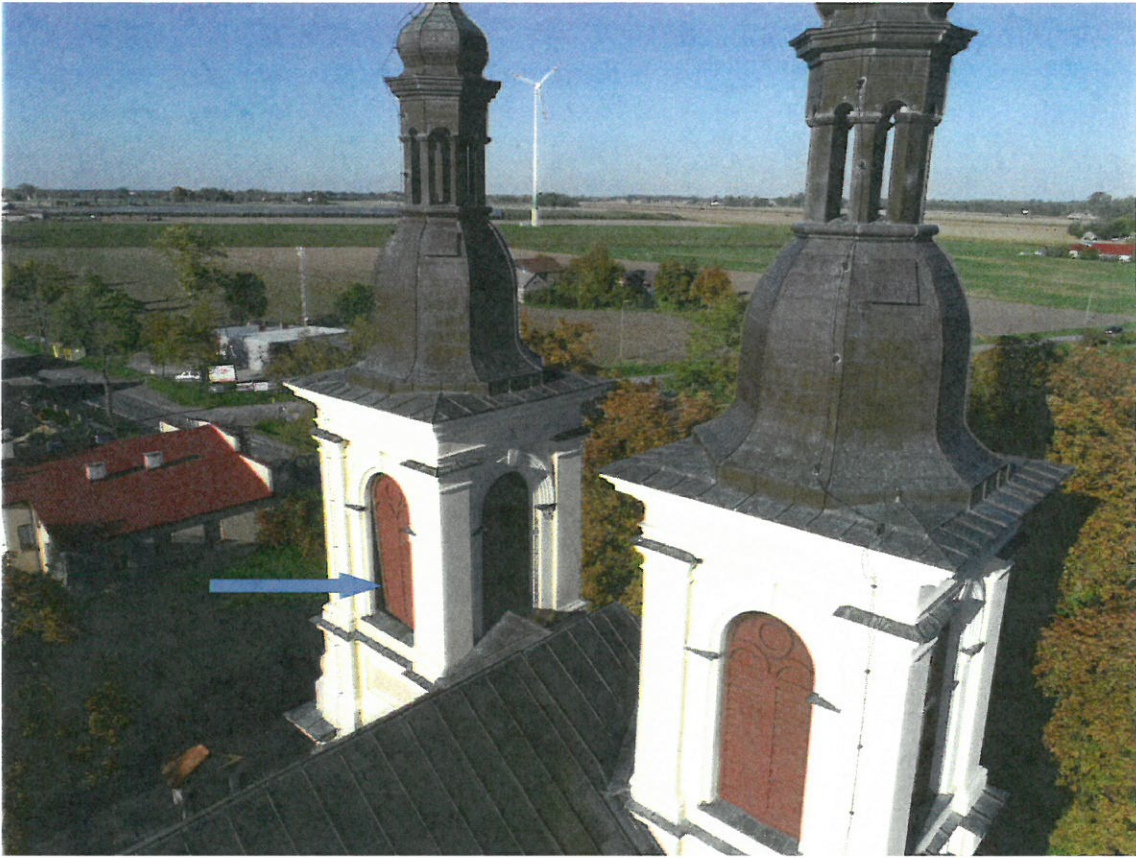
Fot. 4 Widoczne wypaczenie konstrukcji żaluzji w wieży południowo-zachodniej. Wschodnia żaluzja.

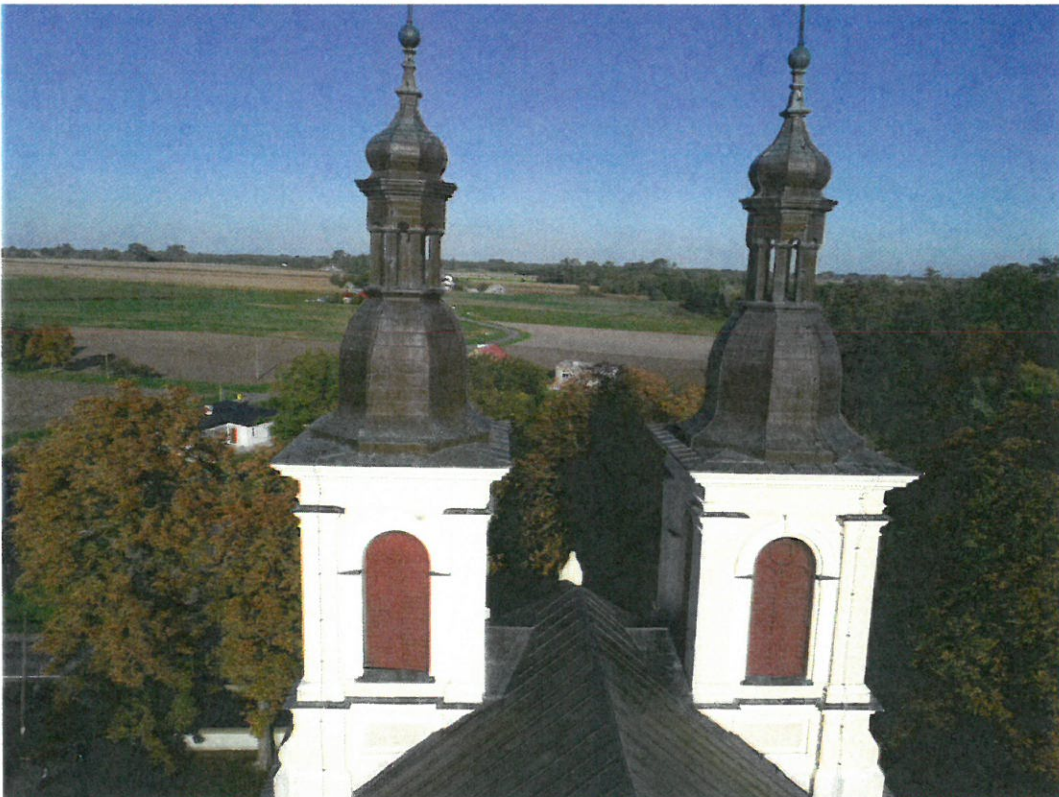
Fot.5 Widok na wieże od strony wschodniej.

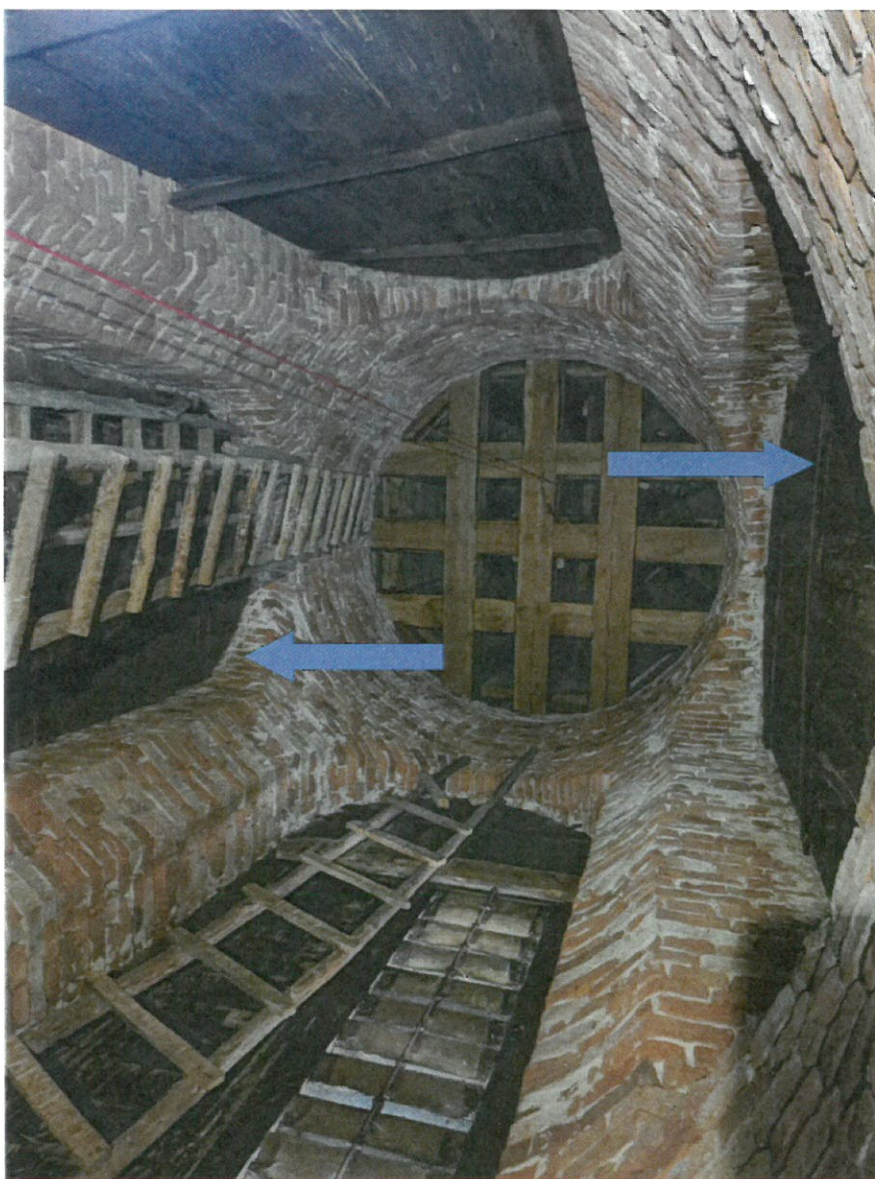
Fot. 6 W chwili obecnej brak możliwości wejścia na dach wież bocznych, z uwagi na brak wykonywanego remontu konstrukcji dachów zakłada się tożsamy stan istniejący jak na strychu nad nawą i prezbiterium. Owady takie jak spuszczel pospolity oraz kołatek domowy bardzo łatwo się rozprzestrzeniają, gdyż dorosły osobnik jest owadem latającym.

Widoczne liczne uszkodzenia zarówno listew rolet jak również całej drewnianej konstrukcji okna. Trwale zaryglowane naprzeciwległe otwory okienne boczne (w osi północ-południe).

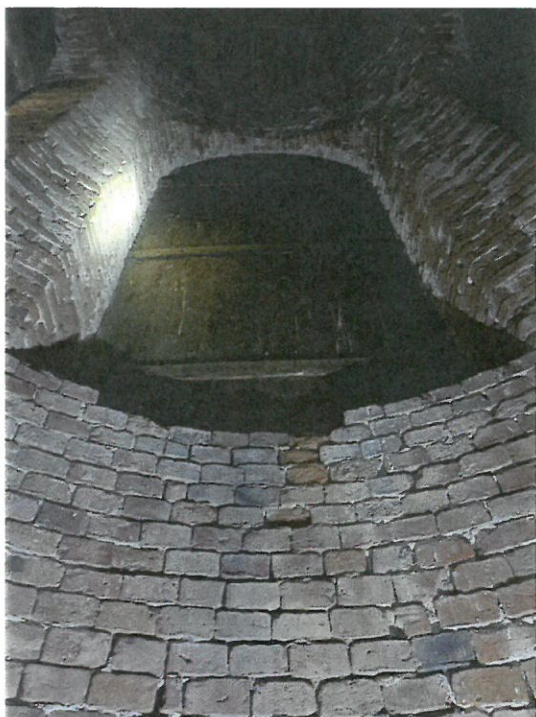
Fot. 7 Okiennice drewniane na wieżach wymagają konserwacji. Brak dostępu z wnętrza wieży.

- Jeśli prac konserwatorskich nie uda się wykonać „in situ” należy demontować istniejące przesłony okienne - żaluzje oraz wewnętrzne okiennice.
- Po przewiezieniu do pracowni konserwatorskiej należy dokładnie ocenić ich stan techniczny pod kątem możliwości zachowania oryginalnych elementów

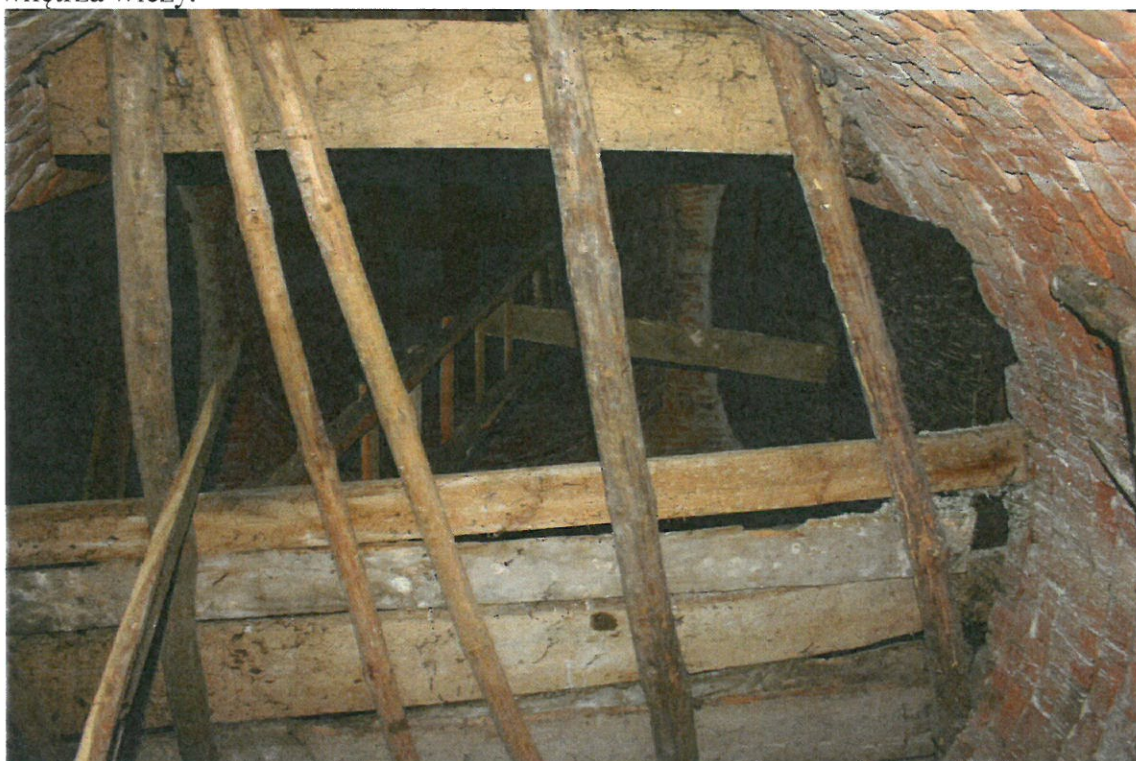
Fot.8 Brak dostępu od wewnątrz budynku do stolarki okiennej.

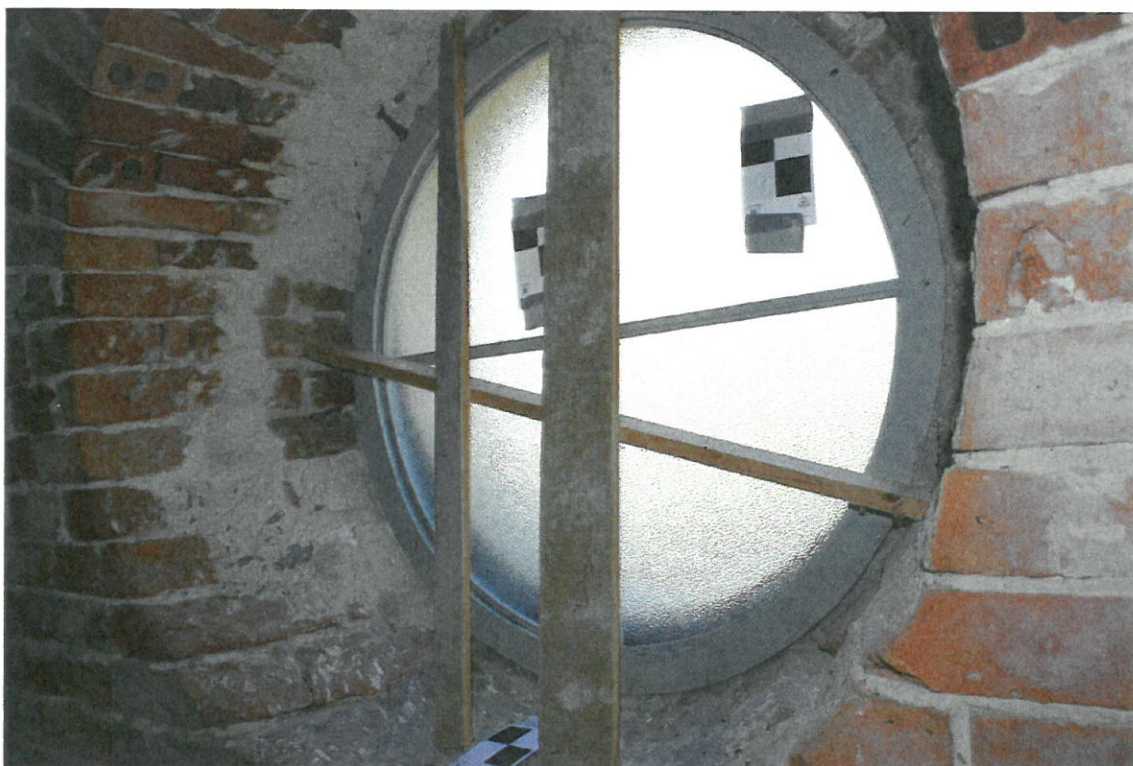
Okno o okrągłym kształcie zlokalizowane w szczytowej ścianie nawy na poddasza jest nieosadzone trwale, jedynie zamocowane za pomocą drewnianych fleków, grozi wypadnięciem.

Fot. 9 Ruchome okno na strychu, zabezpieczone deskami.

Okno nad nawą (zlokalizowane w centralnym miejscu tympanonu na elewacji zachodniej kościoła) jest niestabilnie osadzone, zabezpieczone luźnymi deskami od wewnątrz w każdej chwili może wypaść co zagraża bezpieczeństwu.

- Należy zdemontować źle osadzone, okrągłe okno w elewacji zachodniej i zamontować na stałe nowe, bądź odrestaurowane tożsame kształtem i profilem listwy z istniejącym
